特集
無量光院以前の石敷

無量光院跡は、奥州藤原氏三代秀衡によって造営された寺院の遺跡です。無量光院跡40次調査では、その無量光院以前の石敷通路と築地塀が見つかりました。今回見つかった石敷通路と築地塀はセットで、無量光院以前にあった寺院の入口であったと考えられます。

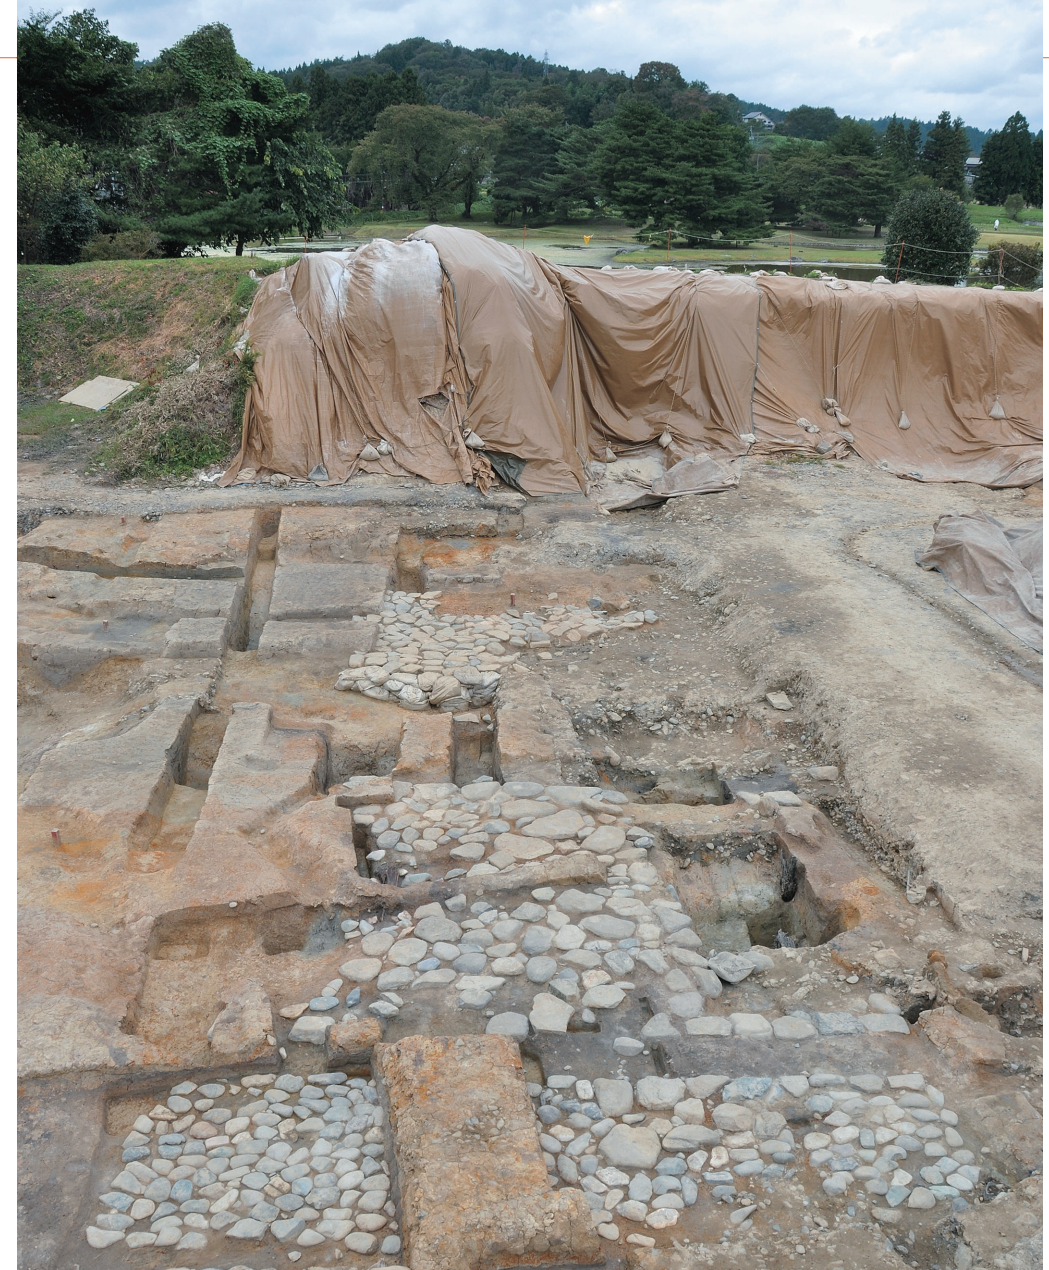
【石敷と金鶏山(東から)】
土塁(シートに覆われているところ)の背後にあるのが無量光院跡、奥に金鶏山が見えます。石敷の方向は北から東へ13~15度振れており、無量光院跡の軸線(東へ8度)とは異なっています。

無量光院以前の通路
石敷は無量光院跡東土塁の脇から見つかりました。長さ約12m、幅約6mの範囲に広がり、東西方向に延びていました。この石敷は無量光院跡東土塁の下から東西方向に細長く見つけたことから、無量光院以前の通路と考えられます。なお、この石敷の続きはなく、今回見つかった範囲で終わるようです。

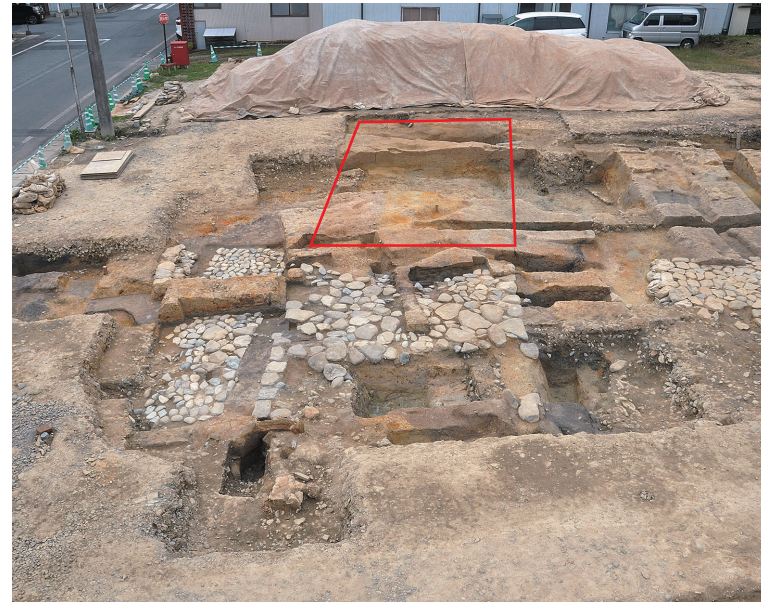
【石敷と築地塀】
赤枠内は築地塀が見つかった範囲、3年前の調査でも写真奥から続きが見つかりました。石敷通路の端から築地塀が始まり、方向は直角であることから築地塀と石敷はセットであることが分かります。

築地塀は土を水平に搗き固めて造る構造の土塀です。黄色と茶色の土を交互に積んで塀として使用していました。無量光院を造る際に壊されていたため高さは34m程でしたが、3年前の調査と併せて長さ約15m、幅約1.6mの範囲で見つかりました。石敷通路の端から見つかり、方向は直角であることから、石敷とセットの塀と考えられます。

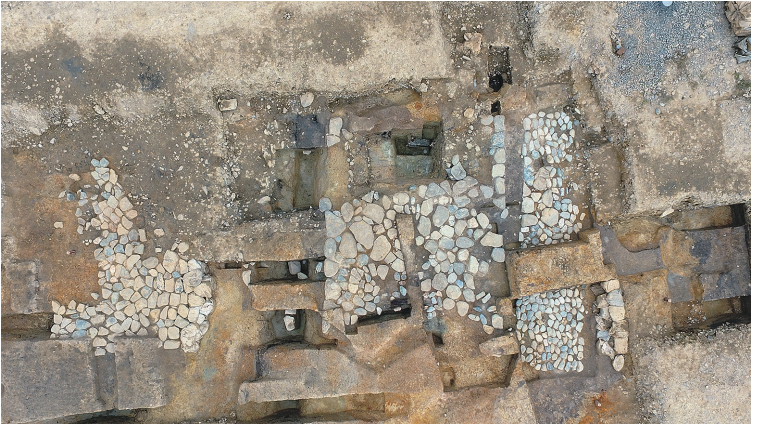
【真上からみた石敷】
大小2条の溝で3つに区画され、一番東側では直径10~20mm、中央では30~50mm、西側では20~40mmの石が敷かれています。石敷は平坦ではなく西から東に向かうにつれて低くなっており、高低差が40~50mm程ありました。
