平泉を掘る

発掘最前線 179

— 無量光院跡の整備 —

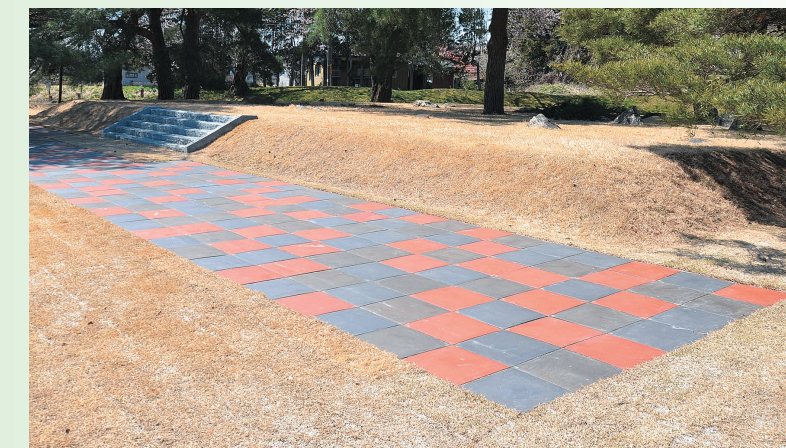
右/【写真1】
復元された塼(北東から)

発掘調査では40×40サイズの大き
さで、色はグレー・茶・赤茶色で
した。同じ大きさ・色のレプリカ
を作成し、392枚設置しました。

令和元年度の整備は①塼の設置、②池北側の護岸・池底・平場整備、③本堂跡の階段設置を行いました。無量光院跡本堂前には、レンガ状の焼きものである塼が敷かれてました。発掘成果に基づきレプリカを作成し、裏側には町内の小学校4年生～中学校3年生が書いたメッセージを貼り設置しました。

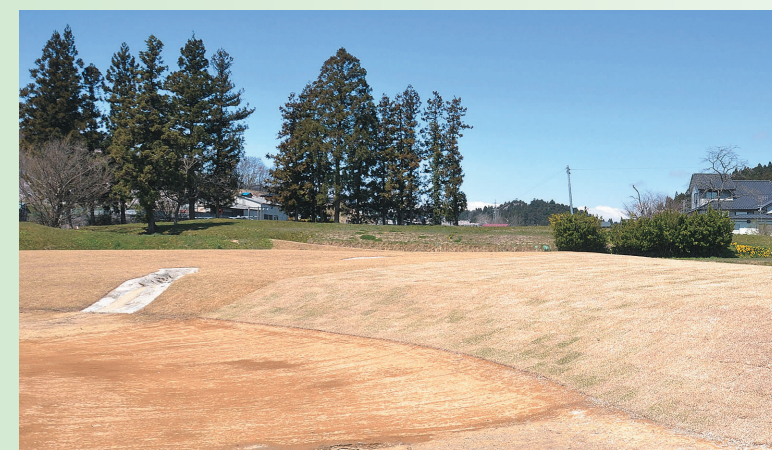
左/【写真2】
修復された池北側の岸(東から)

写真中央の芝生部分が修復さ
れた池北側の岸。岸の形は発掘
調査の成果を参考にしました。

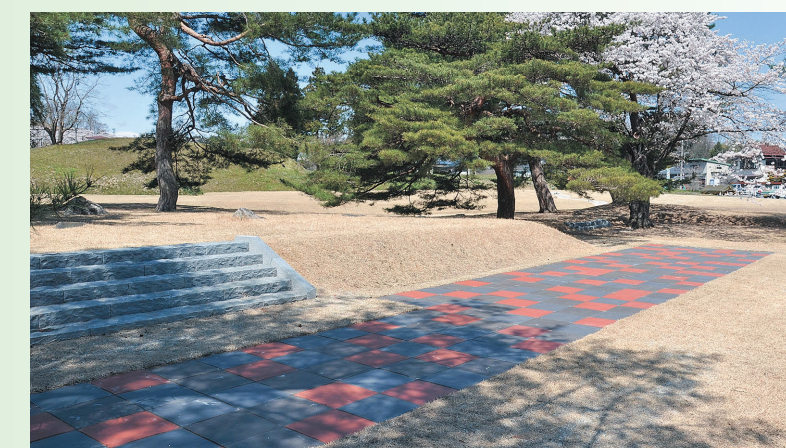
右/【写真3】
本堂跡の階段(南東から)

本堂跡の土台である基壇は90
センチ程の高さがあるので、訪れた
人が楽に昇り降りできるよう、
階段を6カ所設置しました。
