# 発掘最前線 平泉を掘る

## 中尊寺の古道 第51・61次Ⅱ期調査

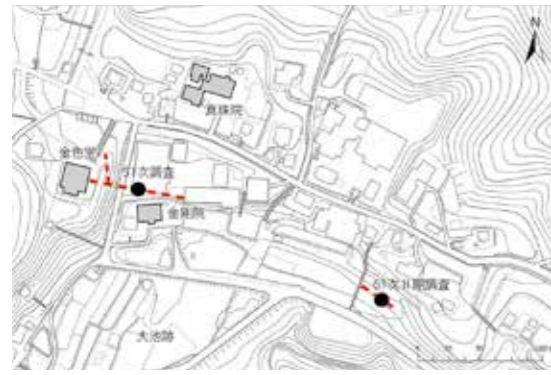
図1 中尊寺で見つかった古道の位置

これら2カ所で見つかった道路跡は、奥州藤原氏の政庁である平泉館（柳之御所遺跡）方面から金色堂へ向かう道路の一部と考えられます。12世紀の平泉の道路は路面が土のものが多くですが、寺院や柳之御所遺跡周辺では石敷が多く見つかるとの傾向にあります。

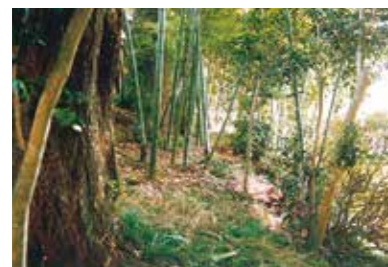
写真2 51次調査区付近に残る古道(西から) 現在でも地形として道路跡が残っています。

第51次調査は現在の讃衡蔵の建設前に行われた発掘調査で、江戸時代に少なくとも3回の造成を行った様子を確認しました。江戸時代以前の遺構の多くは削られて失われていましたが、12世紀の石敷道路跡や道路側溝は壊されずに残っていました。地形としても道路の跡が残り、写真2、金色堂の正面へ続くと考えられます。

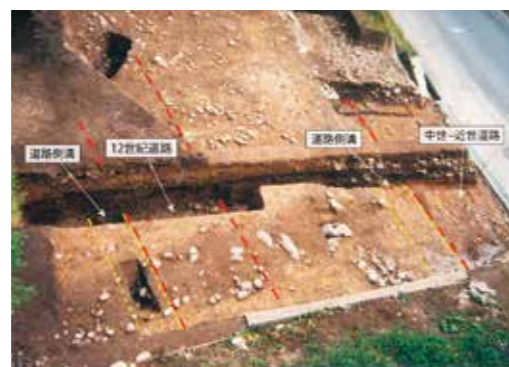
写真3 61次Ⅱ期調査の道路跡(西から)

左側の赤の点線が12世紀の道路跡で北側には道路側溝が見つかりました。また、右側の点線は中世～近世の道路跡で、南側は現道に壊されていますが北側では道路側溝が見つかりました。

第61次Ⅱ期調査は、町道戸内線沿いで行われました。調査により、大正8年に造られた町道の北側に並行する形で中世から近世に使われていた石敷道路跡が見つかり、それよりやや北側で12世紀の石敷道路跡が見つかりました。

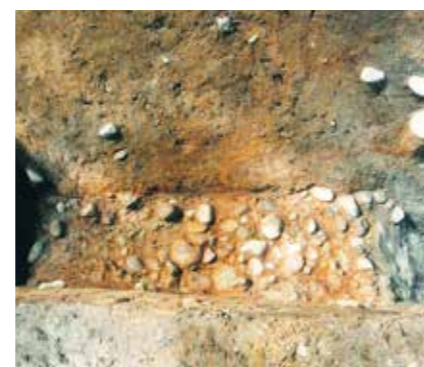
写真1 51次調査で見つかった石敷道路跡(東から)

この場所では12世紀の道路跡のほか、中世～近世の道路跡も見つかり、古くから金色堂の参道として造り替えられながら使われていた様子が見えます。
